新嵐山ウォーターガーデン整備現況調査等業務委託に基づく事業実施の方向性について

令和3年8月20日開催の第7回総務経済常任委員会で「新嵐山ウォーターガーデン整備事業」の事業内容及びスケジュールの見直しについて説明したところでありますが、この度、標記現況調査等業務委託が完了したことから、調査結果及び事業実施の方向性について報告するものであります。

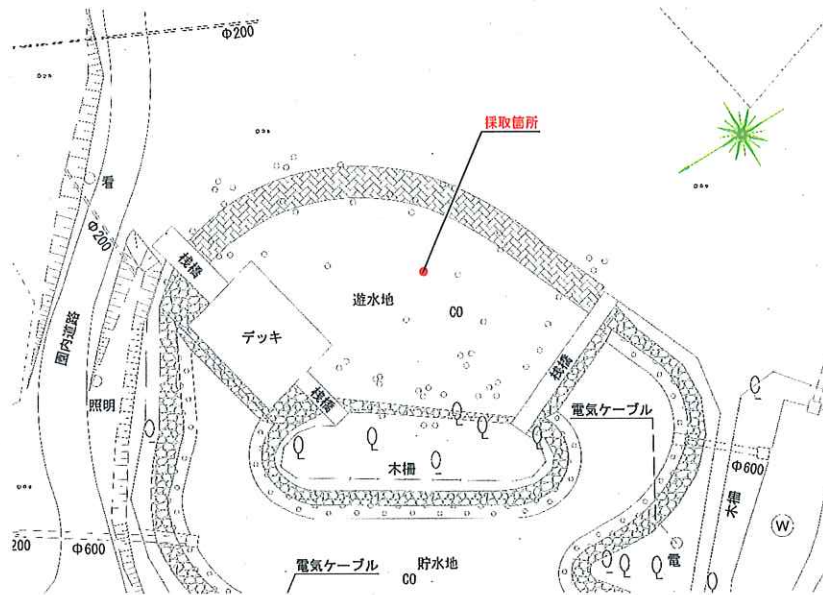
図 4-1 コンクリートコア採取箇所

コンクリートコア採取位置は、遊水部の中央付近にて鉄筋を避けた位置とした。コア採取は、底面にアンカーピンを打設し、そこを固定点として専用のコア抜きマシンによって実施した。コアの寸法は、直径 100mm 程度とし、既存図面からコンクリートの厚さは 150mm であることから、長さは 150mm 程度とした。

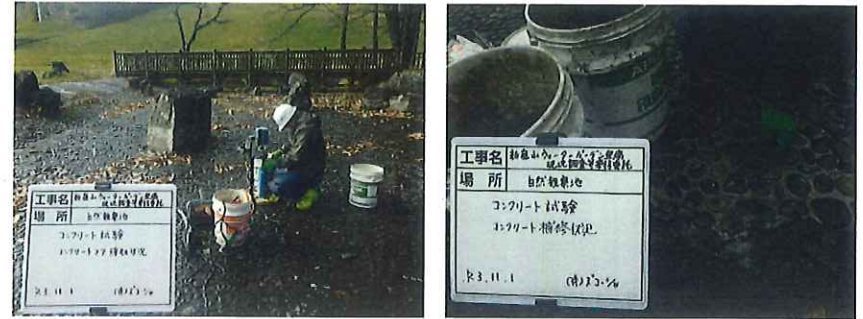
写真 4-1 作業状況(左：採取状況、右：補修状況)

コンクリートコア抜き箇所は、無収縮モルタルで修復した。

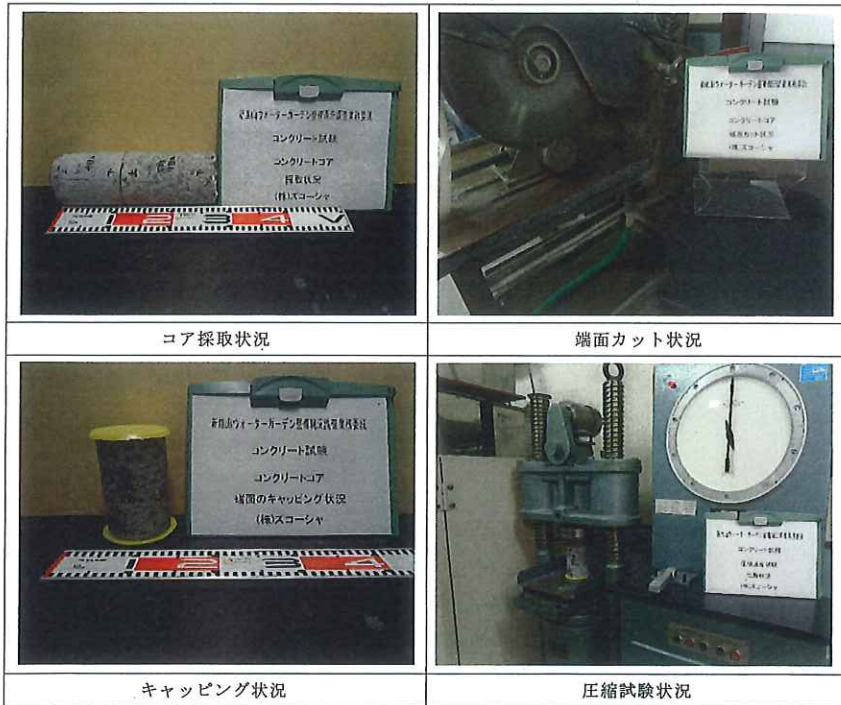
写真 4-2 試験時の状況

圧縮強度試験の結果から、補正後の圧縮強度は、28.51N/mm²であり、設計時の基準強度は不明だが、標準的な設計基準強度⁴⁾の 21N/mm²以上を上回っていた。

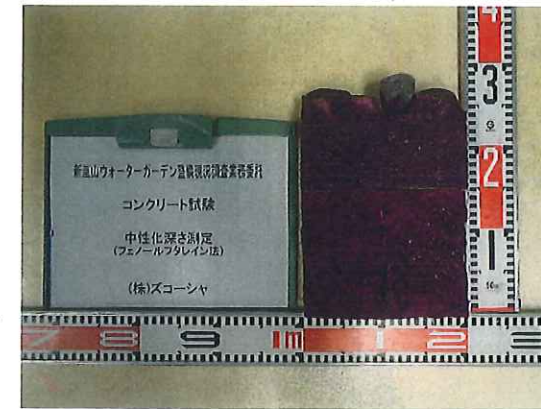
写真 4-3 測定状況

試験結果から、モルタル部およびコンクリート部の中性化深さは 0mm であり、中性化はしていなかった。

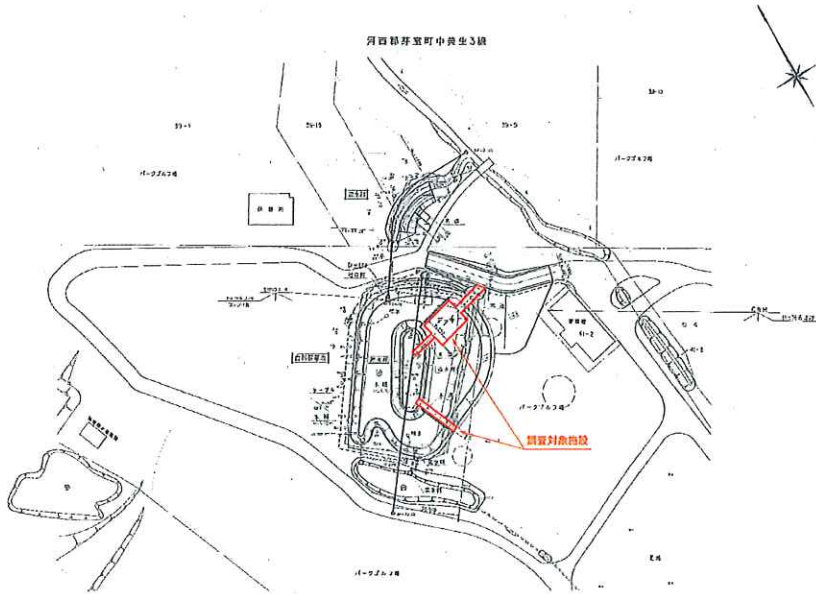
図 5-1 調査対象施設の位置図

対象施設について健全度調査及び判定を行った結果、対象の 2 施設については、いずれも健全度は「D」判定となった。

対象施設は、施設管理者へのヒアリングにより設置されてから補修等の履歴がなく、十分な維持管理が行われていない。設置されてからの経過年数は 20 年以上であり、いずれの施設も顕著な劣化が確認された。

対象施設の今後の整備に向けた対策としては、健全度判定が「D」であること、さらに各部材の劣化や損傷の程度が高いことを踏まえ、自然観察池における遊水部の全面的な再整備構想が検討されていることから、対象施設については撤去を行い、再整備構想に準じた施設設計を進めることが望ましいものと考えられる。

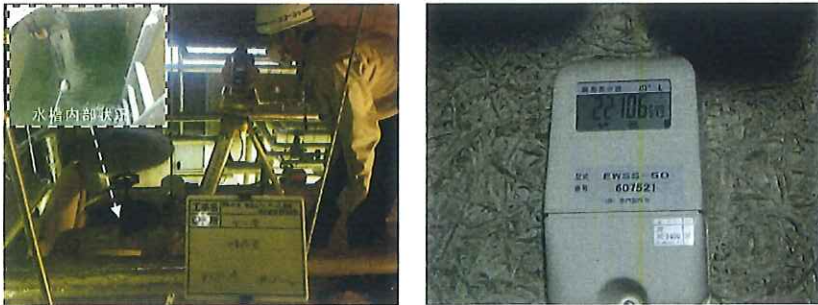
写真3-1 水深測定状況(左)と井戸流量計(右)

水量調査の結果、受水槽の流量は9.0t/h(m³/h)であり、井戸流量計の流量は、12.5t/h(m³/h)であった。

受水槽の流量は、調査時に嵐山荘での水利用等の影響を受けた可能性があるため、井戸流量計による流量よりも低くなったと考えられる。
