## 役場庁舎整備工事について

### 1. 旧庁舎解体に向けたアスベスト等調査結果について

物件名：芽室町旧役場解体工事(事前調査)

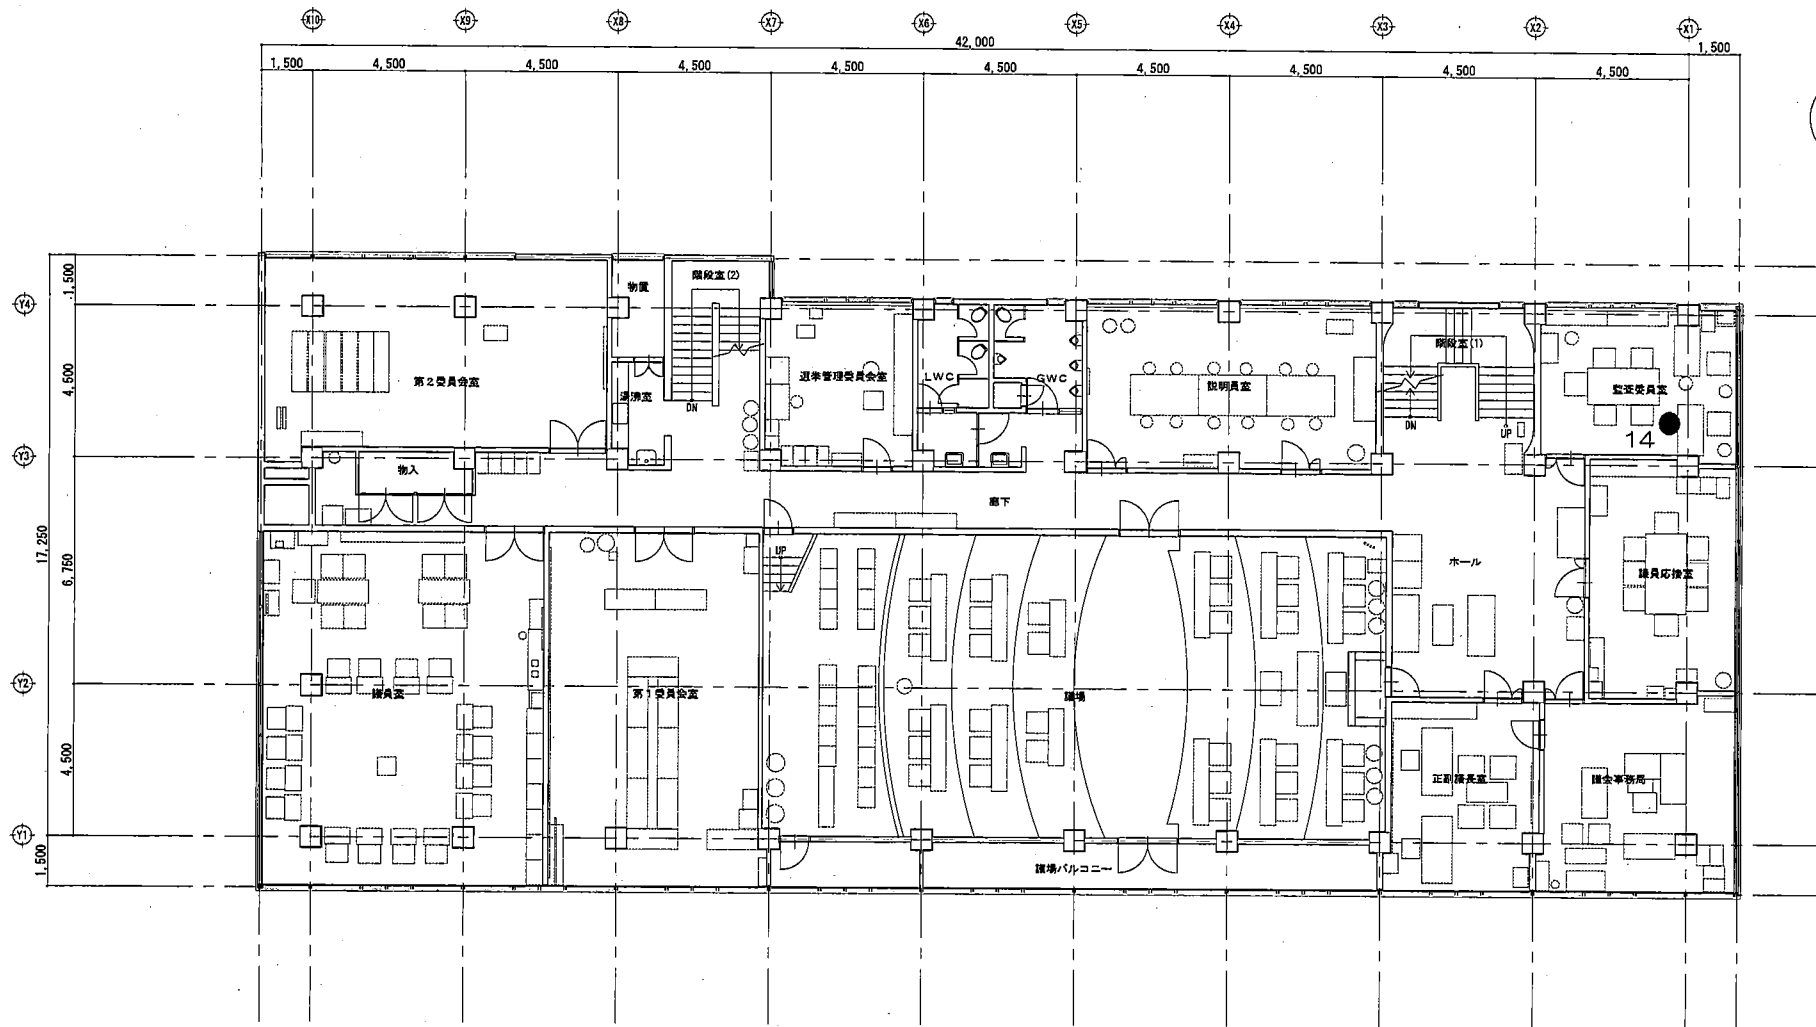
3階平面図

● アスベストサンプリング調査位置

●14 天井：吸音テックス

| 調査箇所 | 建材名 | | 分析結果 | | |
|---|---|---|---|---|---|
| 3F 監査員選管室<br>天井 | 吸音テックス | | — | 無検出 | 含有なし |
